TERMO DE ENCERRAMENTO AO CONTRATO Nº 214/2022 DE APOIO TÉCNICO E FINANCEIRO AO PROJETO “Ö IHÖIBARÉ, ABHU TSIMA ‘WARA – ÁGUA VIVA, CERRADO EM PÉ”, RELATIVO AO PROGRAMA REM MATO GROSSO – SUBPROGRAMA TERRITÓRIOS INDÍGENAS

**Parecer financeiro nº.233/2025– REM Mato Grosso**

**Subprojeto:** Õ IHÖIBARÉ, ABHU TSIMA 'WARA – ÁGUA VIVA, CERRADO EM PÉ

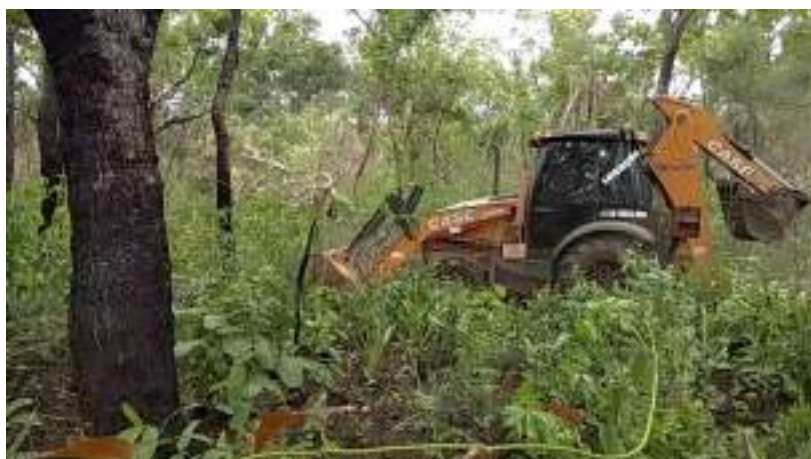
Imagem 18 (esq.): aceiro sendo aberto.

Imagem 19 (dir): aceiro já aberto sendo alargado para a dimensão final.

Toda a empreita de construção dos aceiros e bacias de captação foi realizada em sete dias de trabalho intensivo, 70 horas/máquina de retroescavadeira, porém distribuídas em três diferentes momentos. Essa atividade, iniciada em 13 de dezembro, permaneceu interrompida de 20 de dezembro 2023 até meados de janeiro 2024, aguardando o conserto da ponte de madeira que dá acesso à região da aldeia São Brás.

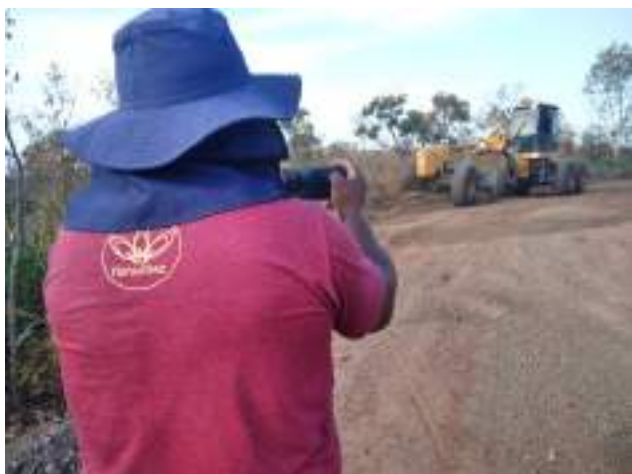
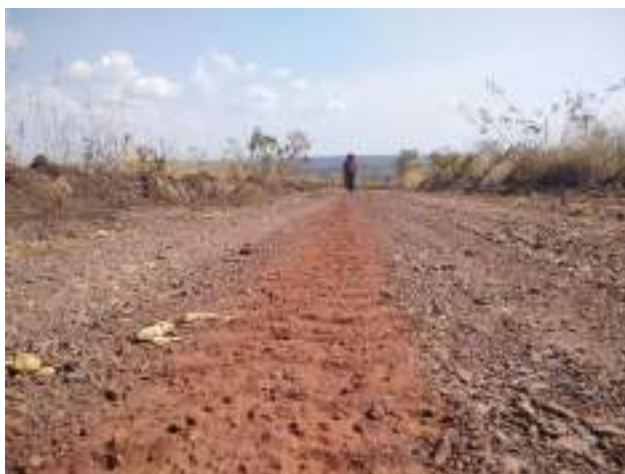
Imagem 23 (esq.) e 24 (dir): trecho de estrada, início do acesso à aldeia São Brás, sendo alargado e preparado no caimento correto pela patrol cedida pela Prefeitura de Barra do Garças-MT. 30 agosto 2023;

O aceiro foi construído em etapas. A área que corresponde às estradas foi patrolada com apoio da prefeitura de Barra do Garças, no final de agosto de 2023.

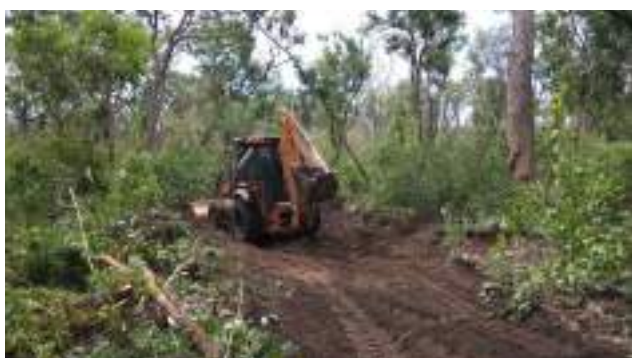
Imagens 25 (esq.) e 26 (dir): retroescavadeira trabalhando na abertura do aceiro na aldeia São Brás. 13 dezembro 2023.

Na segunda quinzena de dezembro iniciamos a abertura do aceiro com a retroescavadeira, dentro de um trecho de mata. Foram mais de 3 quilômetros e meio abertos em 70 horas/máquina, contratadas em duas etapas: primeiro 50 horas e o restante em 20 horas, e que aconteceram em três diferentes momentos.

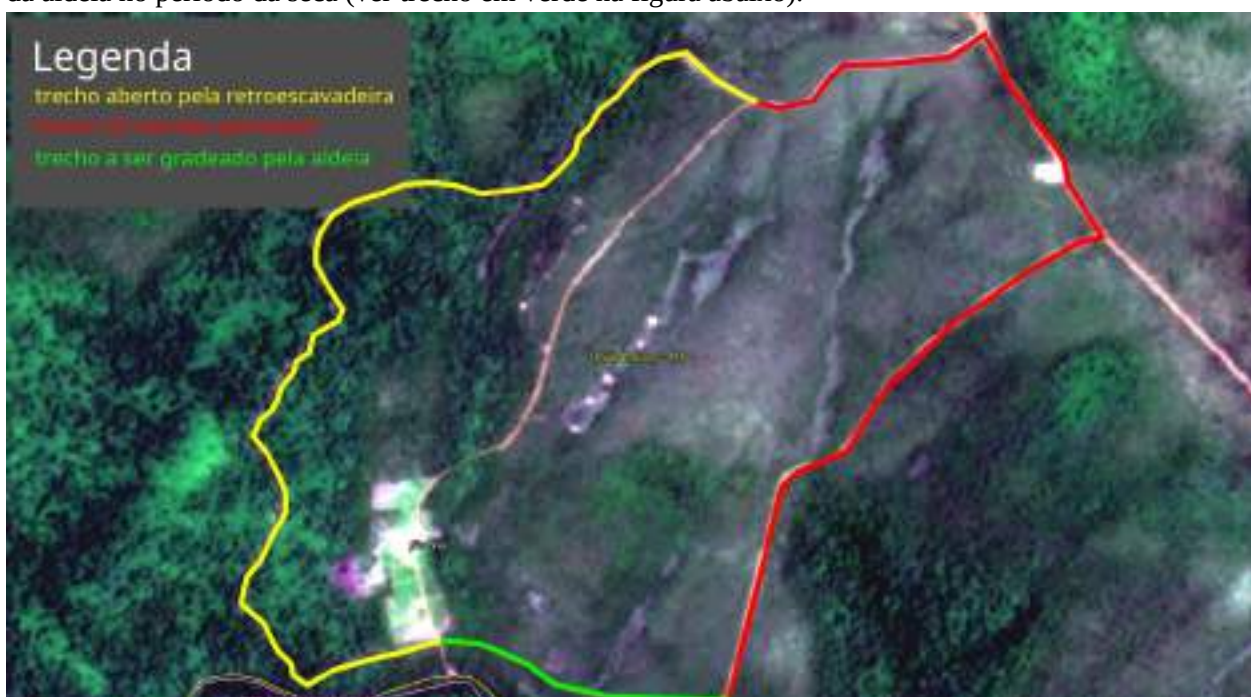
Imagem 28: Trajeto do aceiro e identificação dos trechos trabalhados.

Restou para ser trabalhado um pequeno trecho de cerradinho que será mantido aberto com a grade e trator da aldeia no período da seca (ver trecho em verde na figura abaixo).

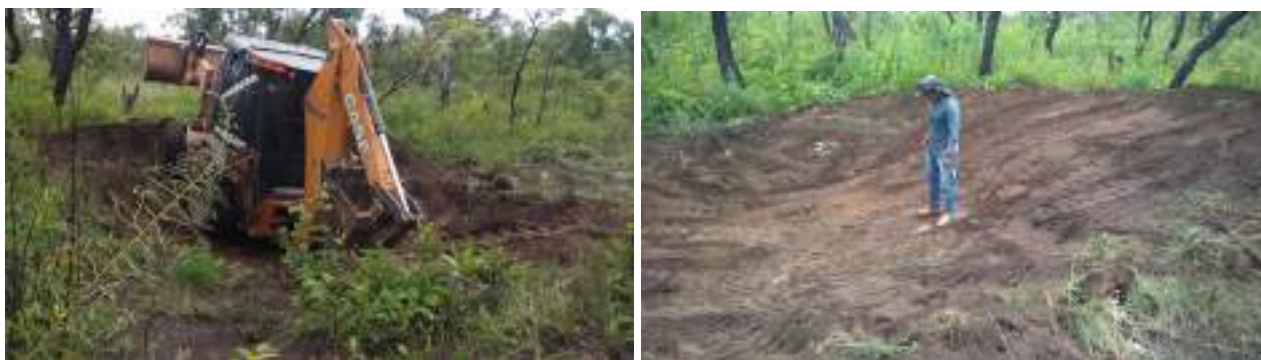
Imagem 37 (esq.) e Imagem 38 (dir): confecção das bacias de captação sobre o trajeto da enxurrada.

Por utilizarmos a retroescavadeira para construção das bacias de captação de águas pluviais, não foi preciso a limpeza prévia manual dos locais. A limpeza era feita pela própria máquina e a atividade da equipe converteu-se na indicação dos pontos para construção das bacias e acompanhamento permanente da execução da terraplanagem, com algum ajuste manual pós-construção.

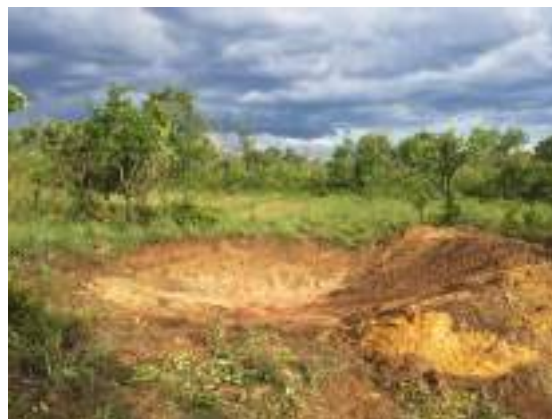
Imagem 39 : Bacia de captação ao lado de um *tsadarã*.  
15 dez 2023

Na Imagem acima vemos uma bacia de captação ao lado de um *tsadarã* ou área úmida na qual vemos demarcadas as linhas de plantio de arbóreas. Ela está implantada sobre o trajeto erodido no solo pela enxurrada. Ainda, o céu carregado com nuvens de chuva, esparsas nessa temporada.

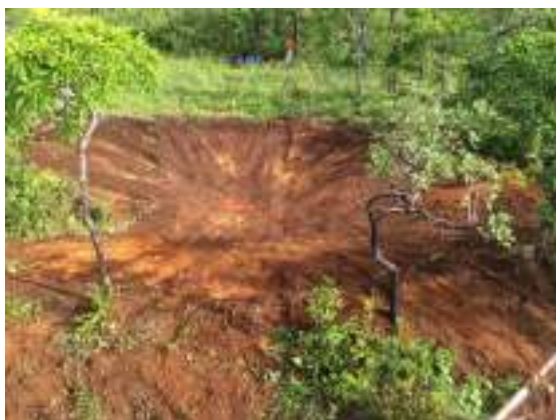
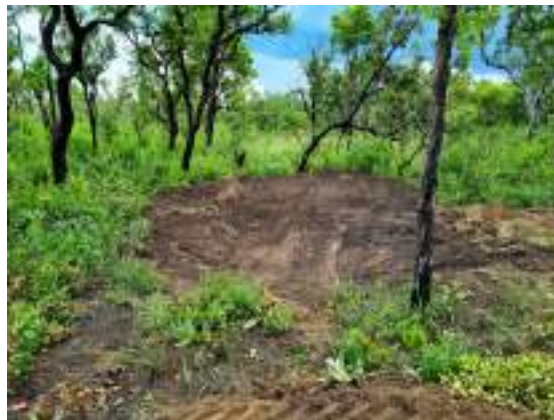
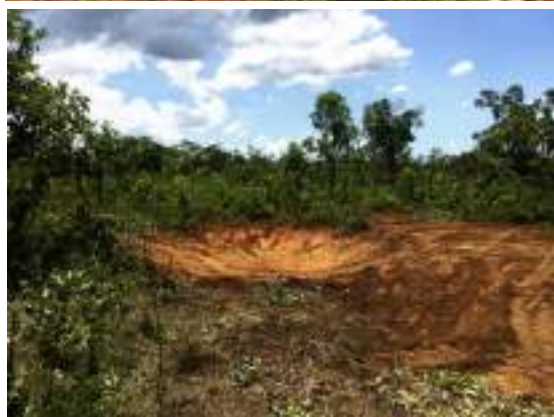
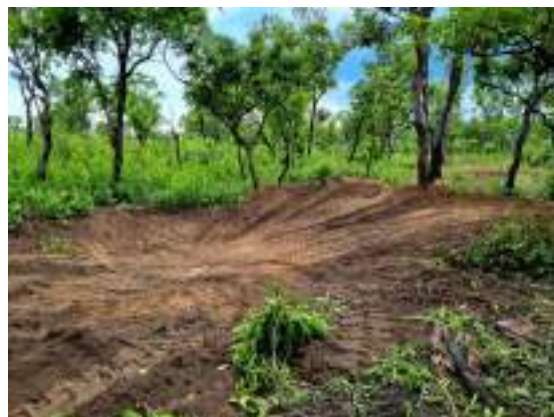
- Cinco com volume aproximado de 100 m<sup>3</sup> (10m x 5m x 2m) numa extensão de aproximadamente 400 metros
- Duas com volume aproximado de 100 m<sup>3</sup> (10m x 5m x 2m) e quatro barraginhas com volume aproximado de 12m<sup>3</sup> (4m x 2m x 1,5m) numa extensão de aproximadamente 350 metros

Imagens 40, 41, 42 e 43: Algumas das bacias de captação construídas pelo projeto.

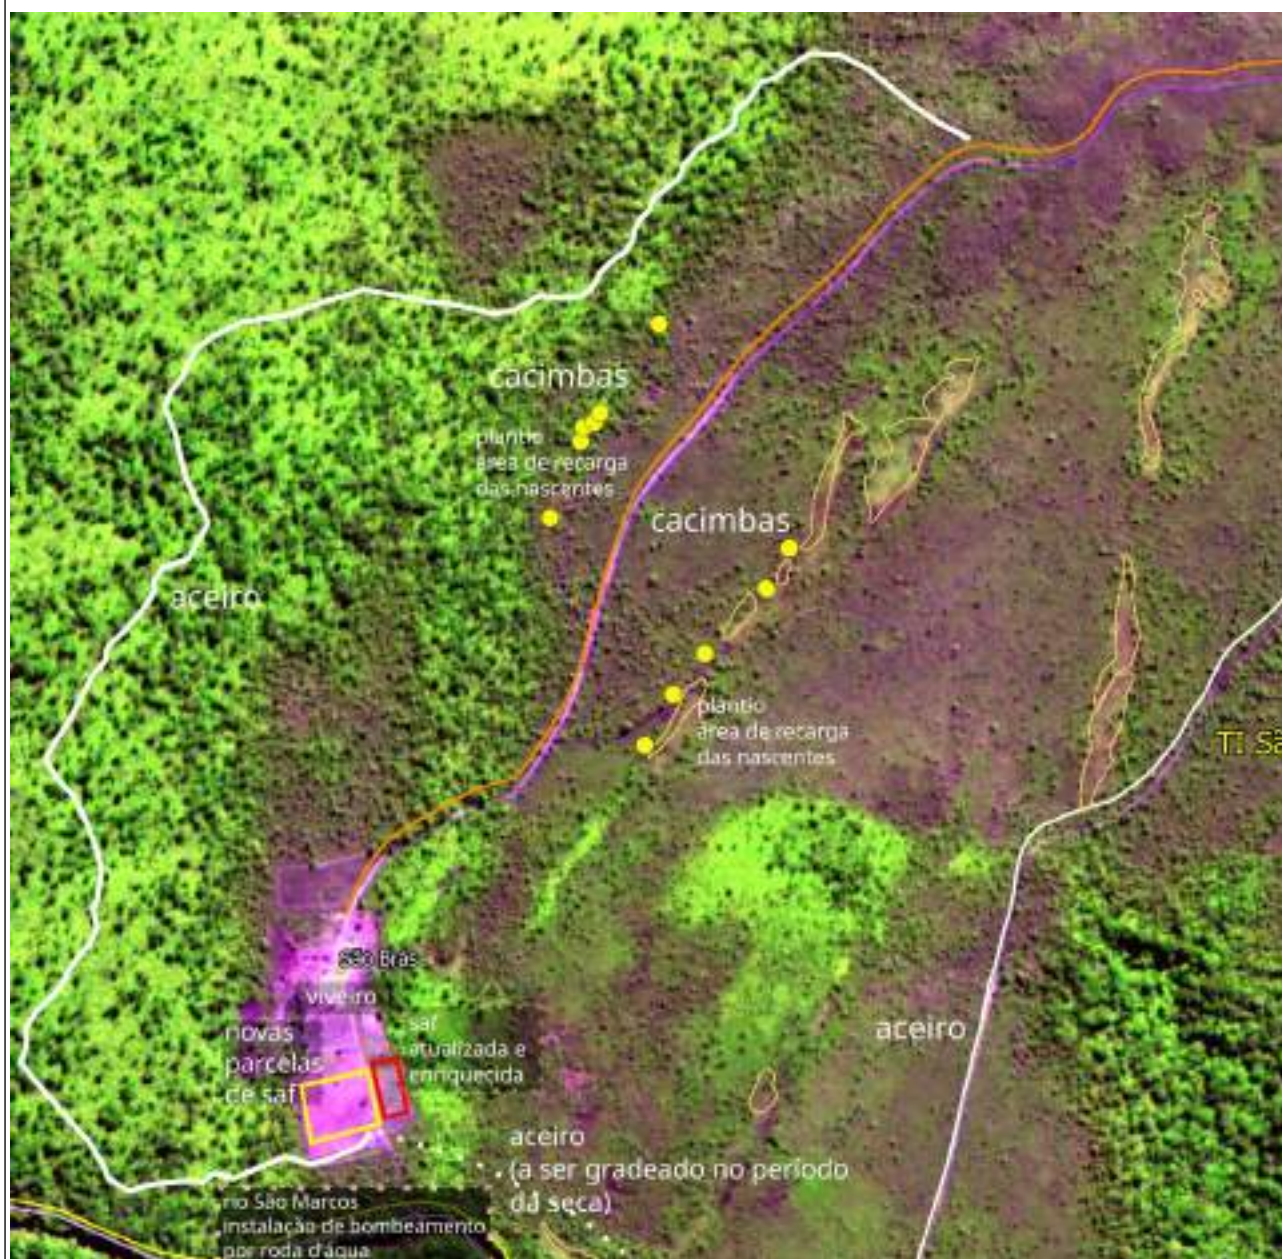
No mapa abaixo vemos as 11 bacias de captação representadas por pequenos círculos amarelos.

Imagem 44 : Detalhe do mapa, com bacias de captação das águas pluviais, em amarelo. 26 fev 2024

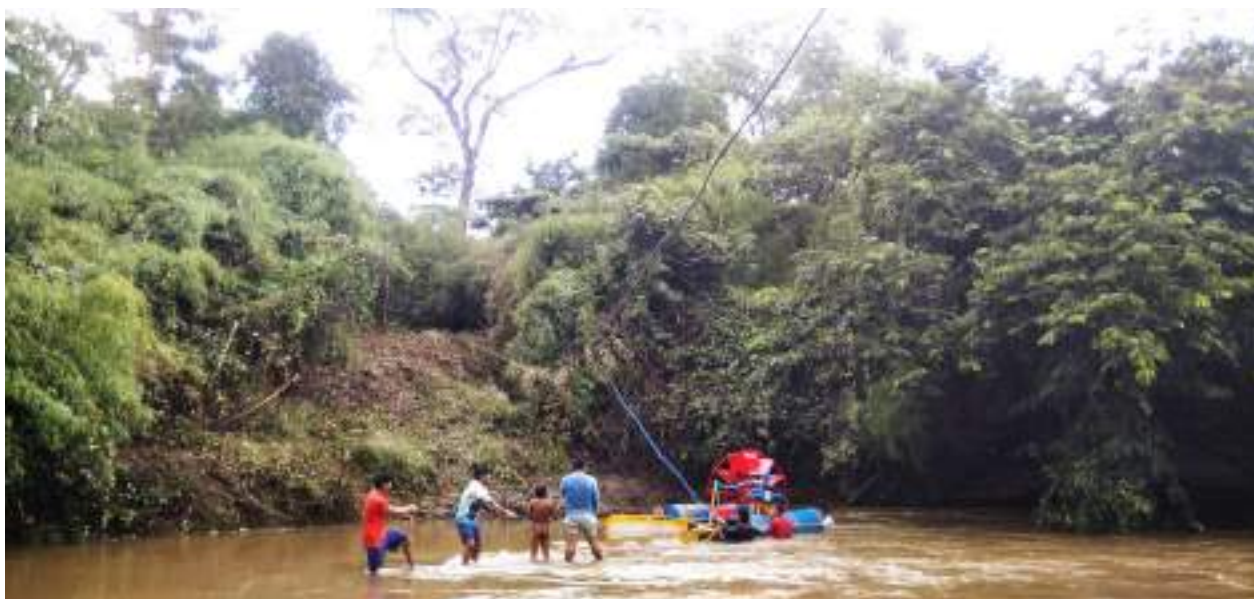
Imagem 99 (acima): oficina e instalação da balsa com bomba e roda d'água. Note que no canal do rio onde se encontra a balsa, a água, nesse momento, está à altura do peito. Aproveitamos um intervalo entre dias de chuva, para proceder com a instalação. 13 de fev. 2024.

Para instalação da roda d'água seria preciso estar com o rio baixo, mas estávamos em pleno fevereiro, carnaval, e tivemos aí uma janela de dois dias sem chuvas em que conseguimos colocar a balsa-bomba-roda d'água no rio.

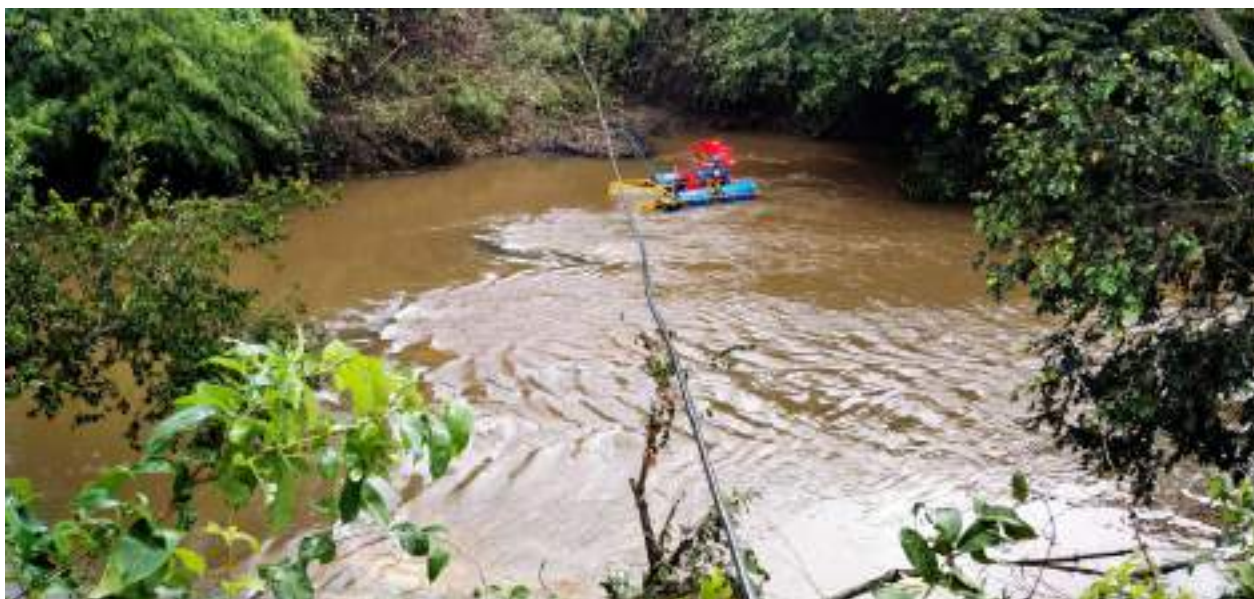
Imagem 100 (acima): balsa instalada. Observe o cabo de aço que cruza o rio por cima, e os cabos de aço que sustentam a balsa e a permitem subir e descer juntamente com a variação de nível das águas do rio. 13 fev. 2024.

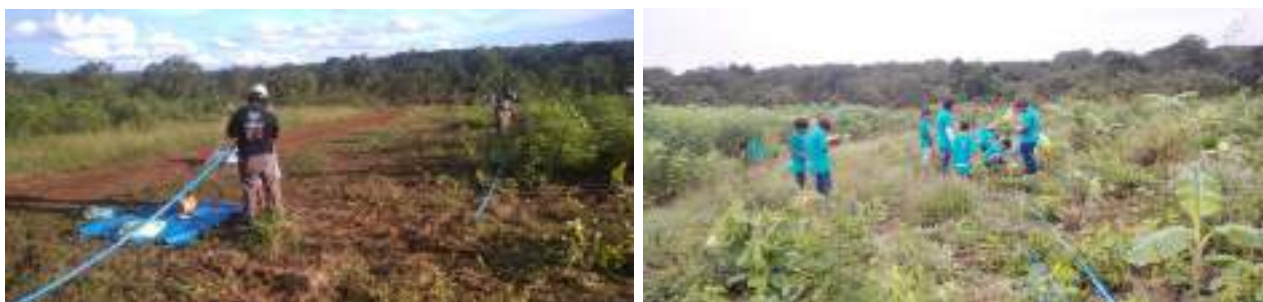
Imagem 103 (esq) e 104 (dir): Primeira e segunda oficina de irrigação. Irrigação por gotejamento. 24 jan. e 26 mar 2024. Completamos a oficina e instalação da irrigação por gotejamento nas áreas de plantio agroflorestal que incluem espécies que necessitam de aporte hídrico durante o período das secas, como as bananeiras, cítricos, abacate, jaca e outras frutíferas. A cobertura abundante do solo em torno das mudas garante a economia da água utilizada, pois minimiza perdas por evaporação. Adolescentes, jovens e adultos participaram da instalação, o que torna a execução do projeto uma "aquisição da aldeia" como um todo.
